Afd. 25

Folehaven 9 – 18, 4281 Gørlev Sj..

Markvandring

Dato: november 2013
Udført af DTB

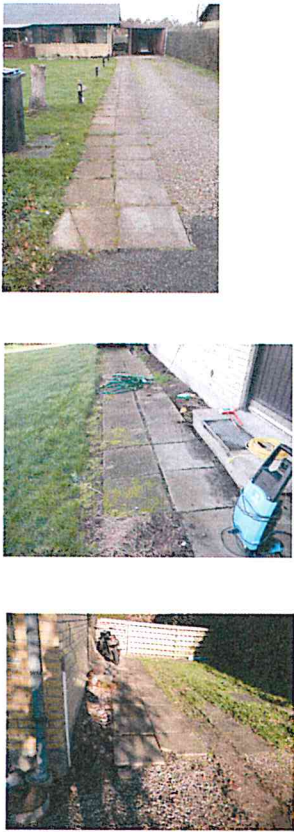
<p>The first photo shows a long, narrow concrete path leading to a house, with several slabs missing or damaged. The second photo shows a close-up of a concrete slab next to a building, with a blue pressure washer nearby. The third photo shows a close-up of a damaged concrete slab with a hole and debris.</p>	1	En del flisebelægninger er revnet eller forvitret og en del ligger dårligt. Nr. 9: Skader på ca. 20 fliser. Nr. 11: Fliser på bagsiden har "sat" sig. Nr. 13: Opretning/udskiftning. Økonomi anslået: kr. 7.000,-

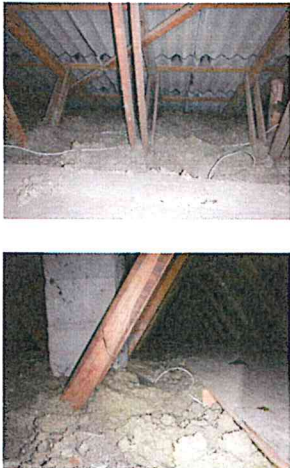
1	<p>Loftisolering. (loft over nr. 12 besigtiget) Lofter er for flere år siden efterisoleret op til 250mm granulat inkl. den oprindelige isolering.</p> <p>Det anbefales at isolere op til 350mm som foreslået i energirapporten.</p> <p>Ved efterisolering Økonomi anslået: kr. 150.000,-</p>
bk.tad

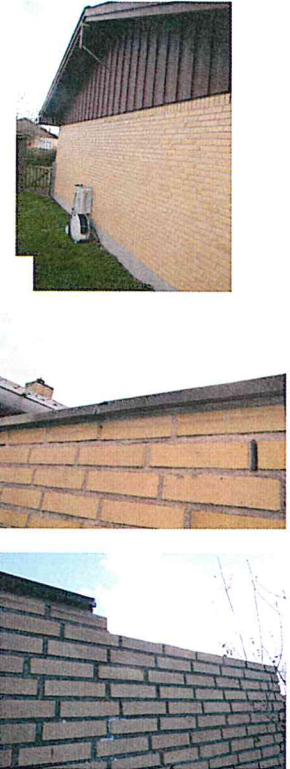
3	<p>Facader og havemure er opført i gule maskinsten. Murværket er genetelt i fin stand.</p> <p>Havemure med afdækninger har en del revner og skader. Generelt er fugen under afdækningen revnet de fleste steder. (nr. 9,14,15 m.fl.) Helt løse afdækninger: nr. 11 og nr. 13 (nr. 13 er faldet ned!)</p> <p>Udbedring: Økonomi anslået: kr. 8.000,-</p> <p>Forsættes....</p>

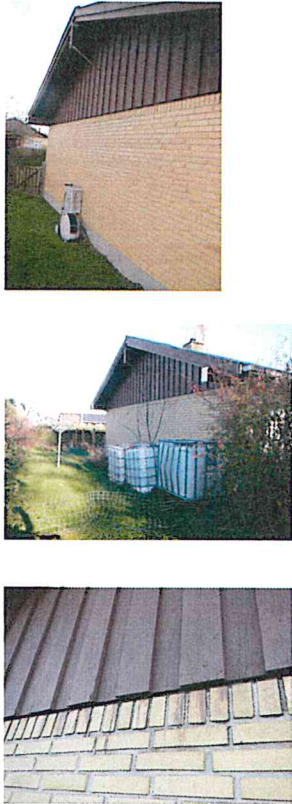
<p>Træværk på gavle, facader, udhæng mv. var ok.</p> <p>VVS var i gang med partiel udskiftning af render og nedløb.</p> <p>Nr. 16: 3 stk. tanke til regnvand??</p> <p>Nr. 11 har selv malet træværket på gavl?</p> <p>BBR: Følgende småbygninger er IKKE anført i BBR.</p> <p>Nr. 9: Overdækket terrasse, carport og udhus. Nr. 10: Overdækket terrasse og carport. Nr. 12: Udhus. Nr. 14: Overdækning og udhus. Nr. 15: Carport og udhus Nr. 16: Carport og udhus. Nr. 17: Overdækning.</p>
